Tradition in einer zukunftsweisenden Interpretation

Renovation, Umbau und Neubau der Hotel-Restaurant-Betriebe Adler und Ochsen mit dem Ziel, die beiden Traditionshäuser für die Bedürfnisse der Bevölkerung und der regionalen Wirtschaft ortsbildgerecht zu vergrössern, umfassend zu modernisieren und so nachhaltig in die Zukunft zu führen.

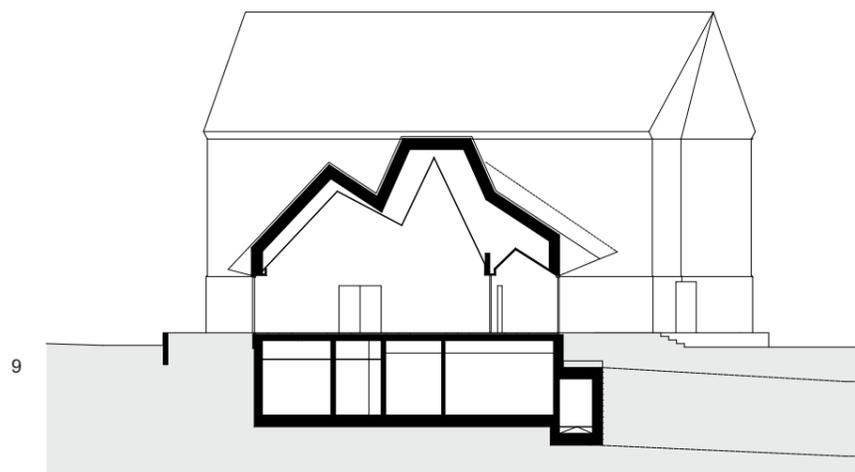
9

Schnitt Saalbau

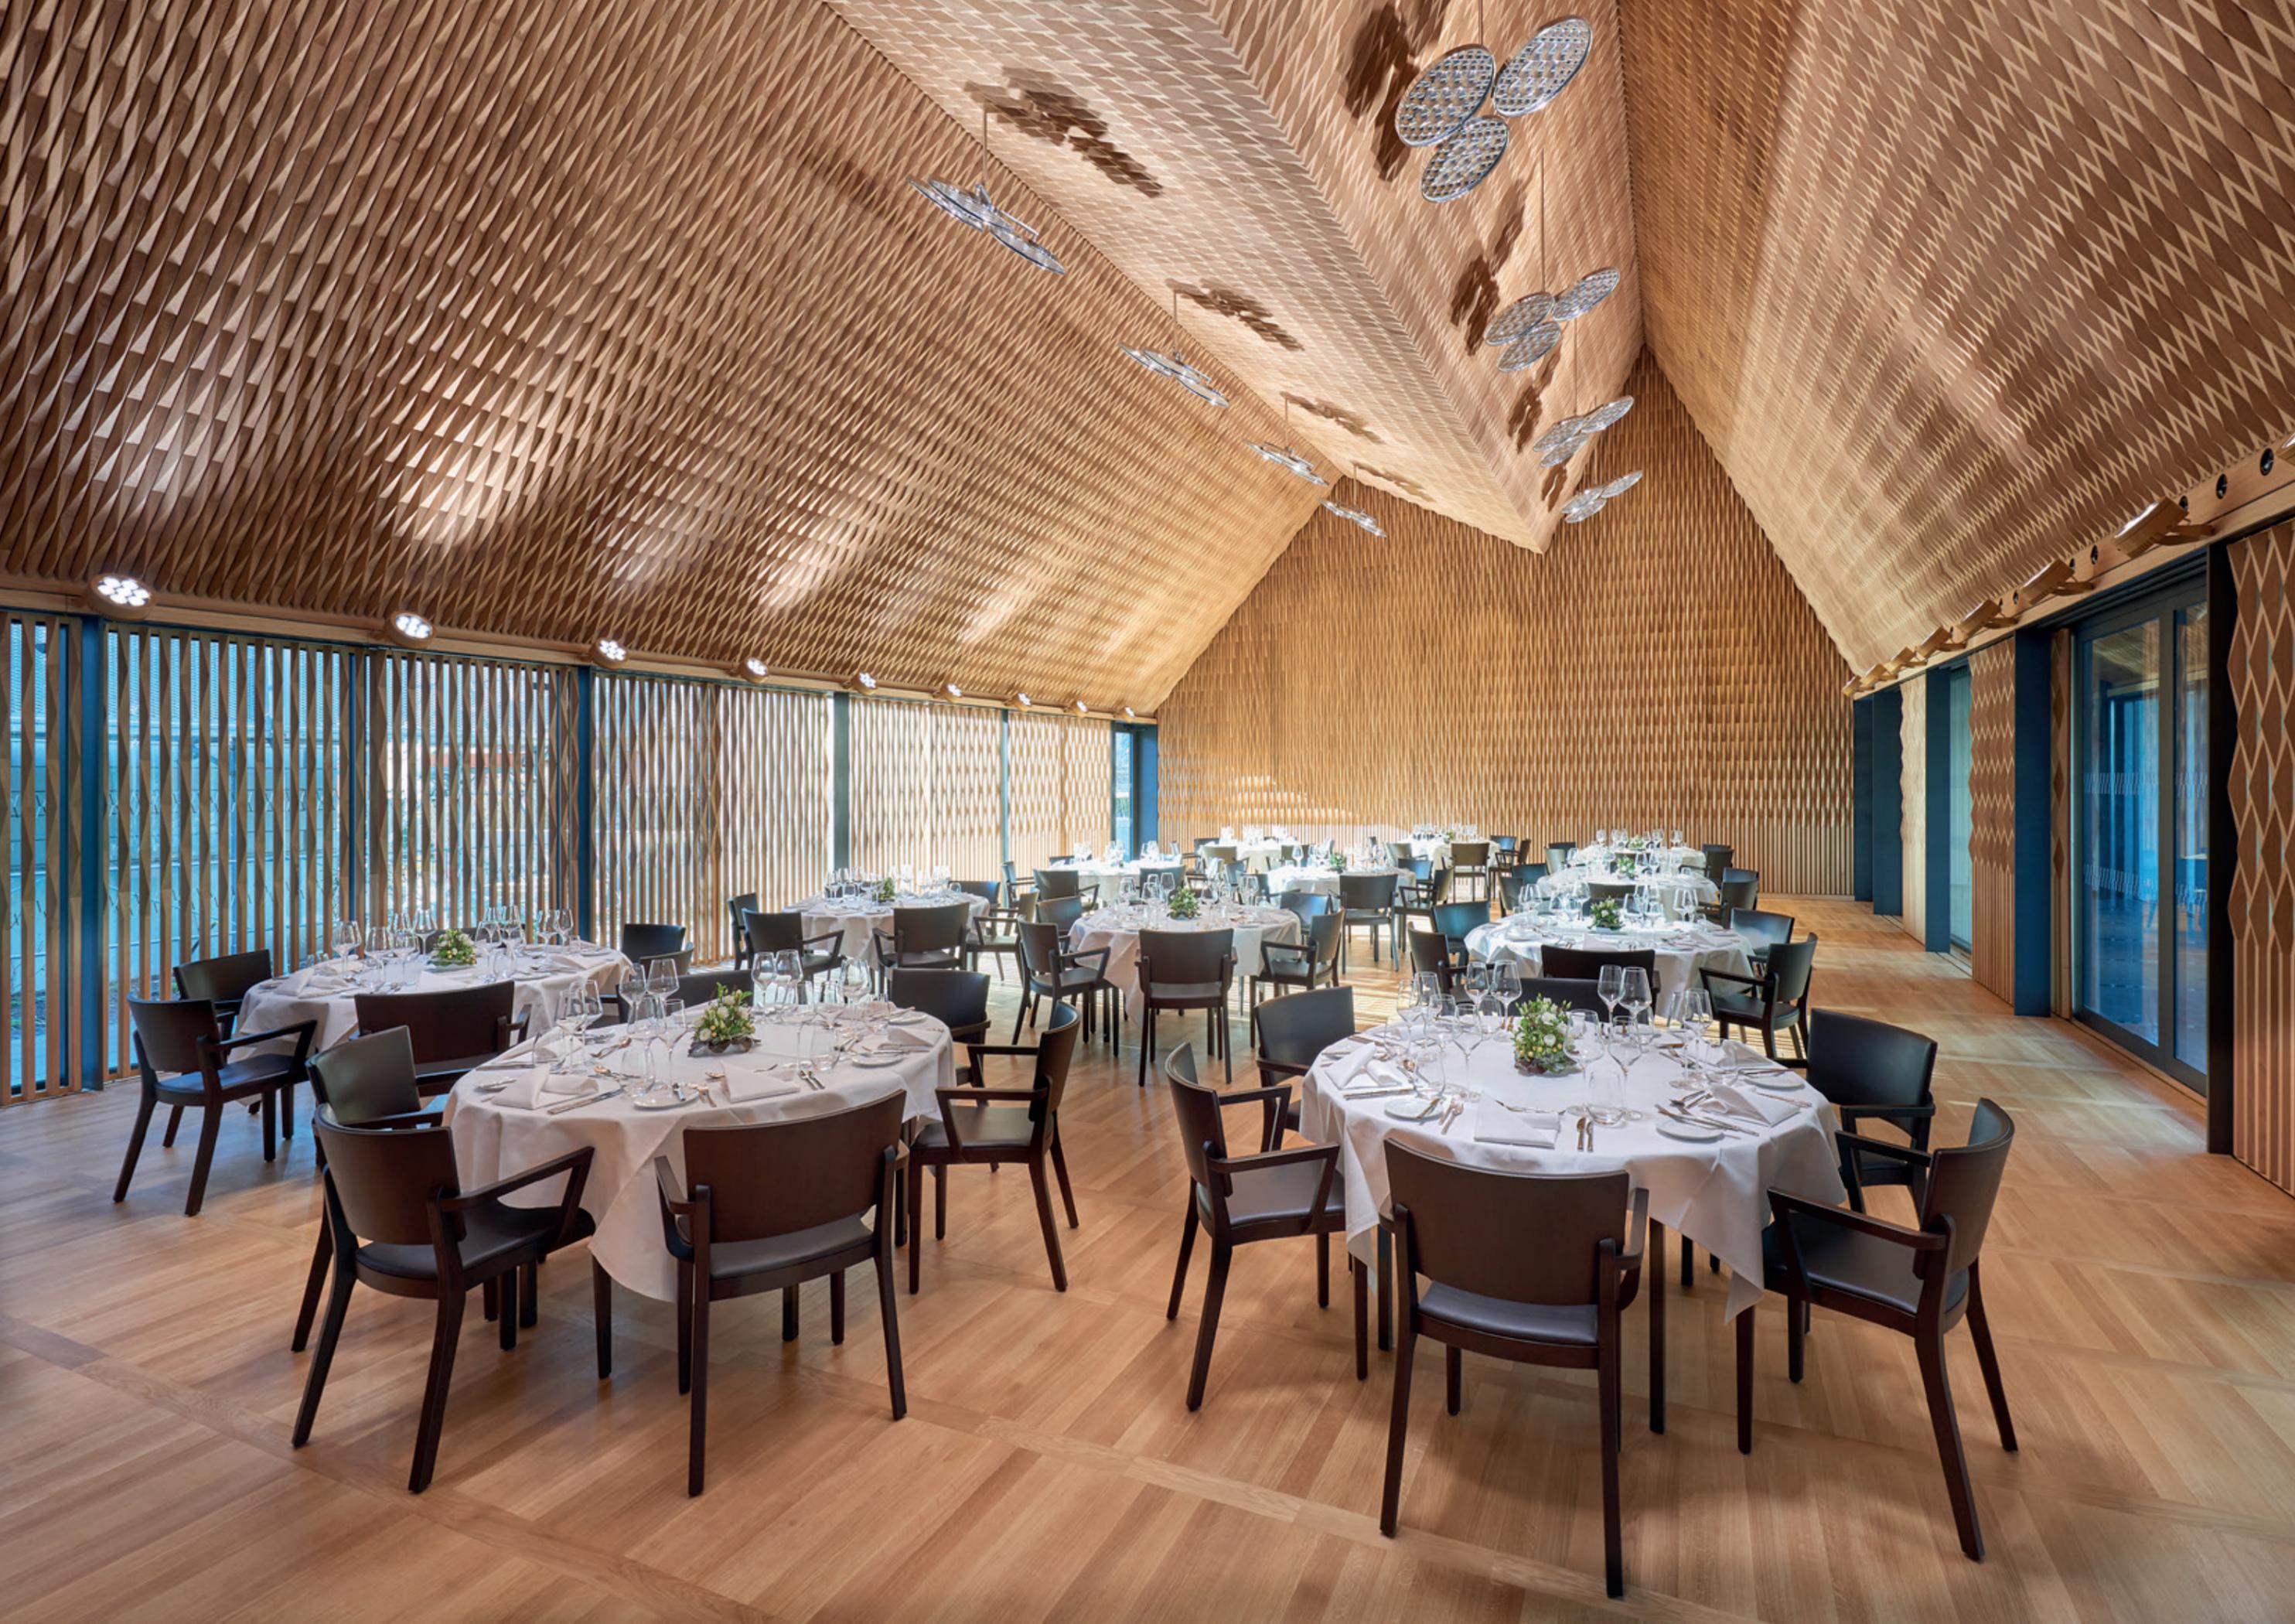
10 (rechts)

Struktur aus lasergeschnittenen
Holzstäben

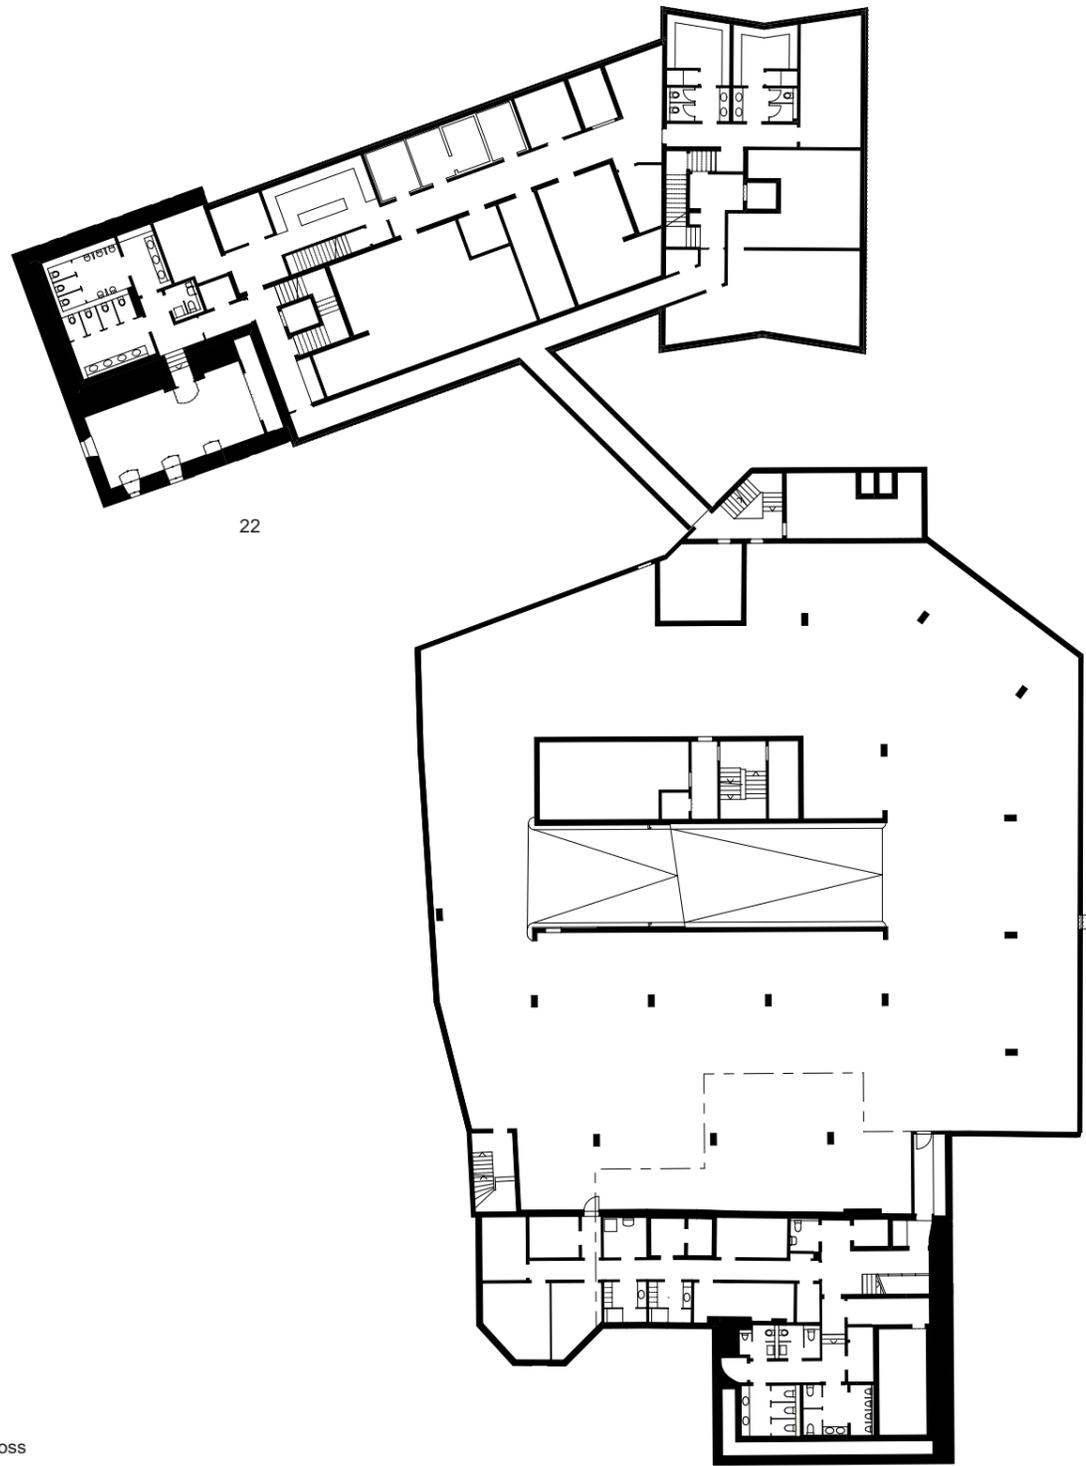
Abbildungen:
 22
 Grundriss Untergeschoss
 23 (rechte Seite)
 Grundriss Erdgeschoss

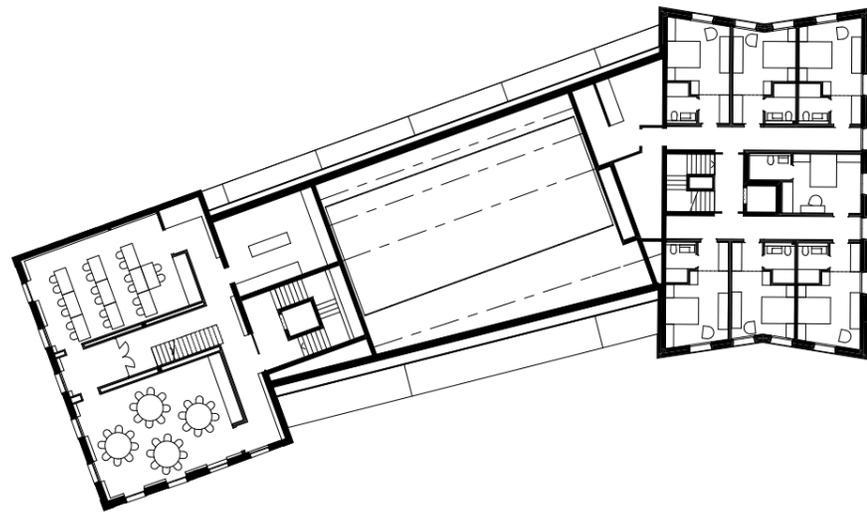
24

Grundriss 1.Obergeschoss

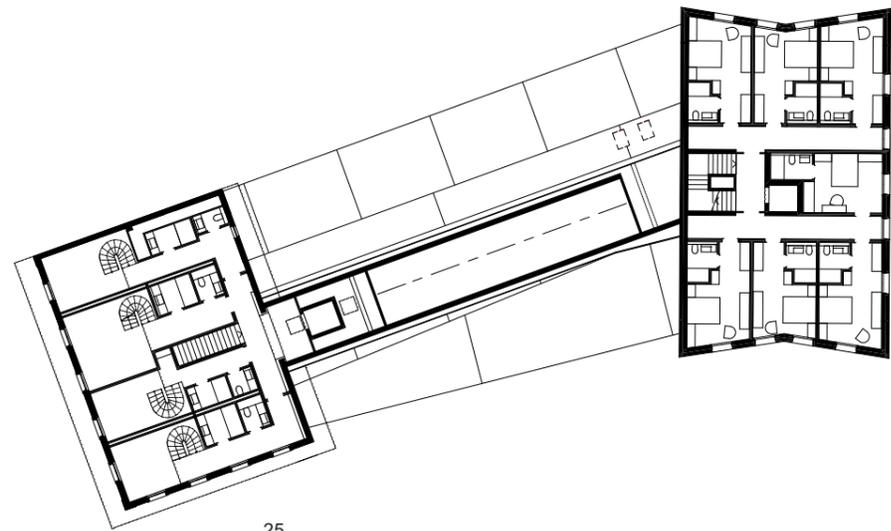
25

Grundriss 2.Obergeschoss

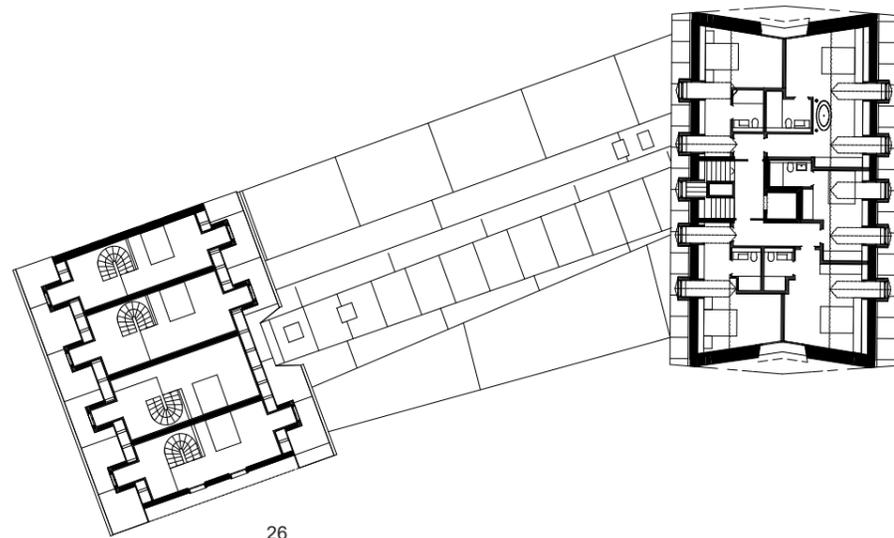
26

Grundriss Dachgeschoss

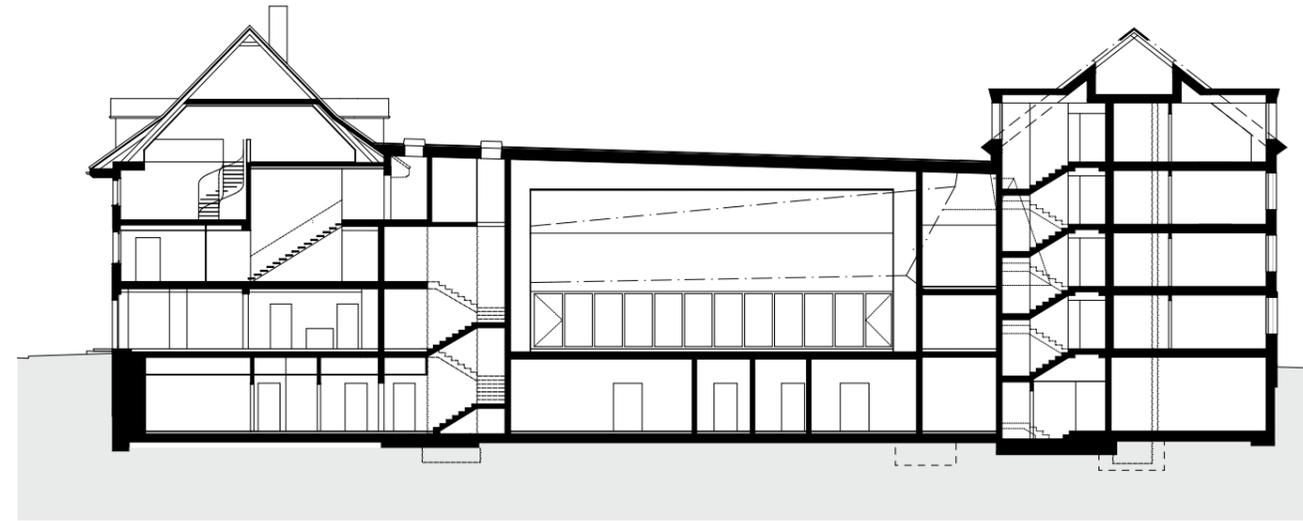
27

Schnitt Haus Ochsen, Saalbau

und Haus Wolf

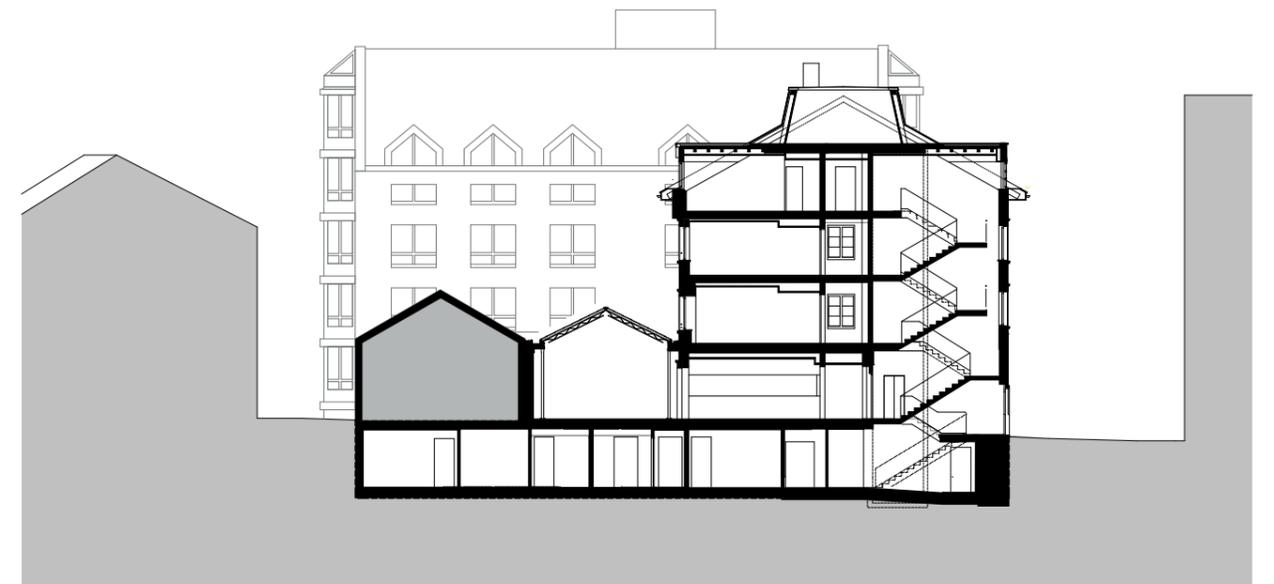
28

Schnitt Haus Adler
